ENGINYERIA D'EDIFICACIÓ PROJECTE FINAL DE GRAU

CARACTERITZACIÓ DE L'ENVOLVENT DE DOS CONJUNTS D'EDIFICIS MITJANÇANT TÈCNIQUES TERMOGRÀFIQUES

Projectista/es: Sánchez Manchón, Patricia
Director/s: Bosch González, Montserrat
Jordana i Riba, Francesc de Paula
Convocatòria: Gener 2013

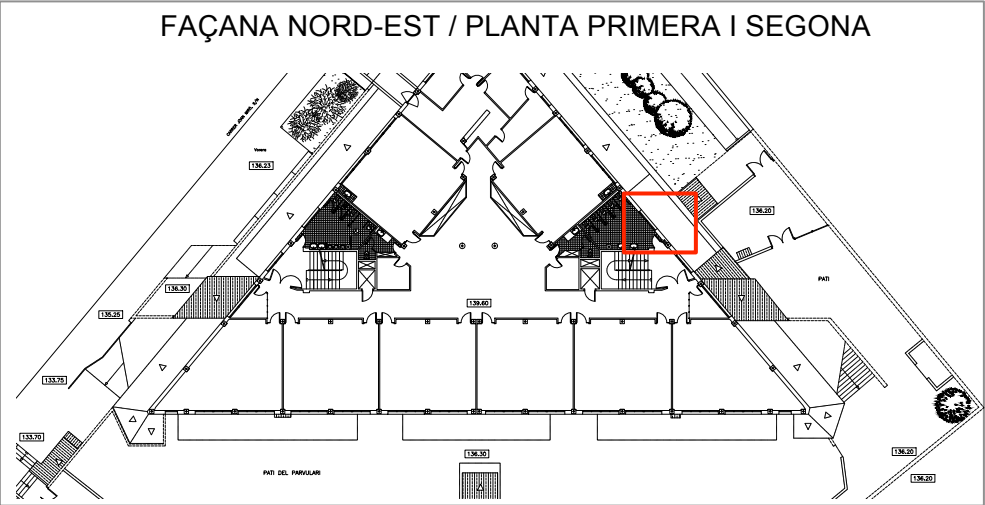
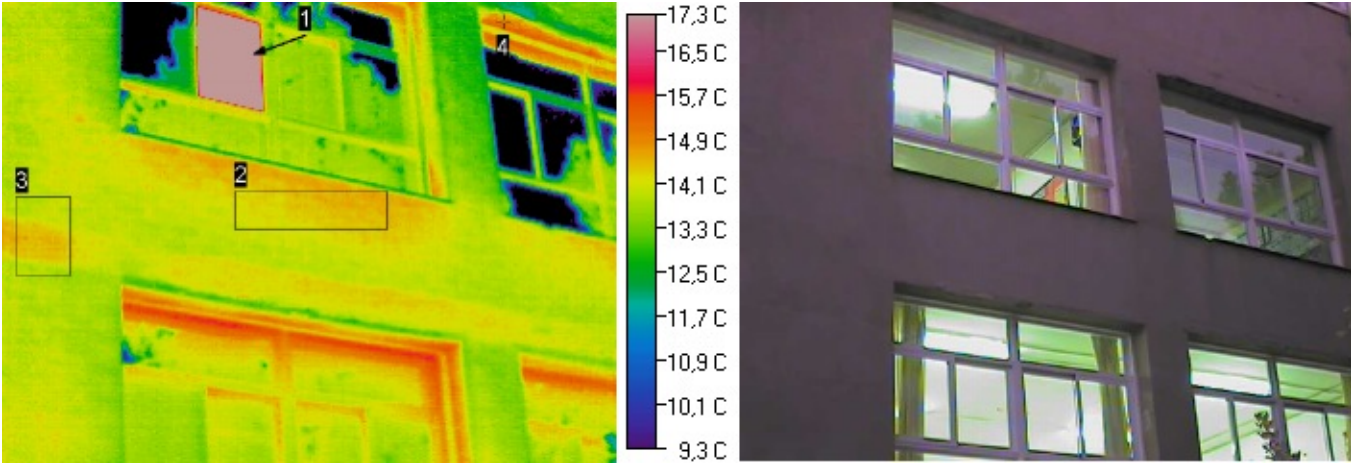
TERMOGRAMA 11:

En la imatge infraroja exposada, la fletxa 1 ens indica una finestra oberta per on s'està escapant energia de l'interior. Aquesta aula ha estat calefactada durant tot el dia i utilitzada pels usuaris de l'escola, per aquest motiu la temperatura interior és més elevada. També podem observar el reflex dels arbres en els vidres, i que ens generen mesures confuses, de les quals no podem extreure conclusions. L'àrea 2 ens indica el pont tèrmic existent en l'ampit de la finestra. Ens trobem en una situació freqüent en la majoria d'edificis, ja que es tracta d'una solució constructiva incorrecta, present en quasi el 60 % d'edificis del parc edificatori. Existeix aquest pont tèrmic, ja que com s'ha exposat en el detall del

termograma 3 (el qual també hem pogut detectar en les finestres de la façana Sud) existeixen peces tallades en el pla del brancal (veure figura 1.72).

L'àrea 3 ens mostra el front del forjat, per on existeix un pont tèrmic discontinu degut a la incorrecta solució constructiva. A continuació s'exposa el detall on es pot observar clarament aquesta deficient solució constructiva, la qual genera un pont tèrmic important.

El punt 4 fa referència a les llindes de les finestres per on existeix un pont tèrmic evident. En aquest cas no existeix caixa de persiana, ja que aquestes finestres no estan dotades d'aquest element de protecció, però es crea un pont tèrmic degut al contacte de la paret exterior amb la paret interior per la capa estanca. Aquest pont tèrmic és comú en les façanes amb càmera d'aire.

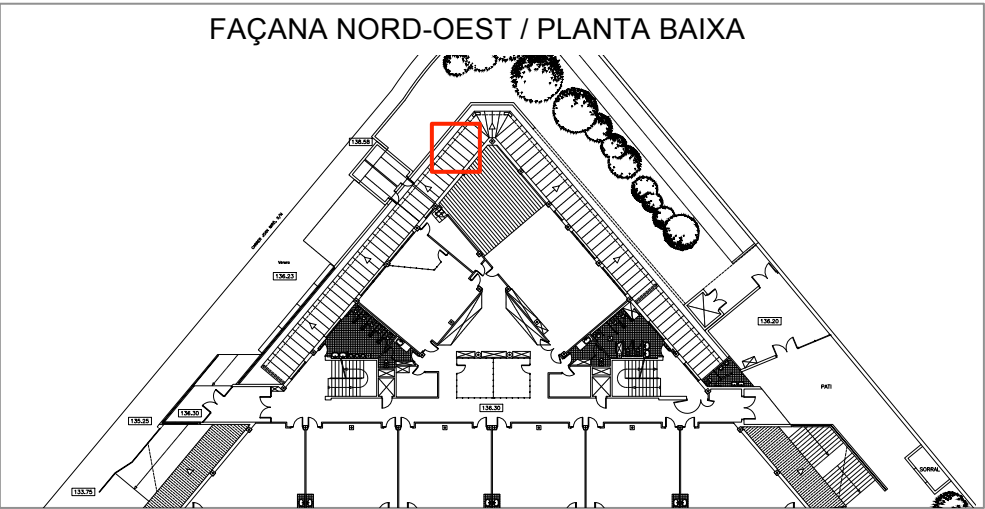
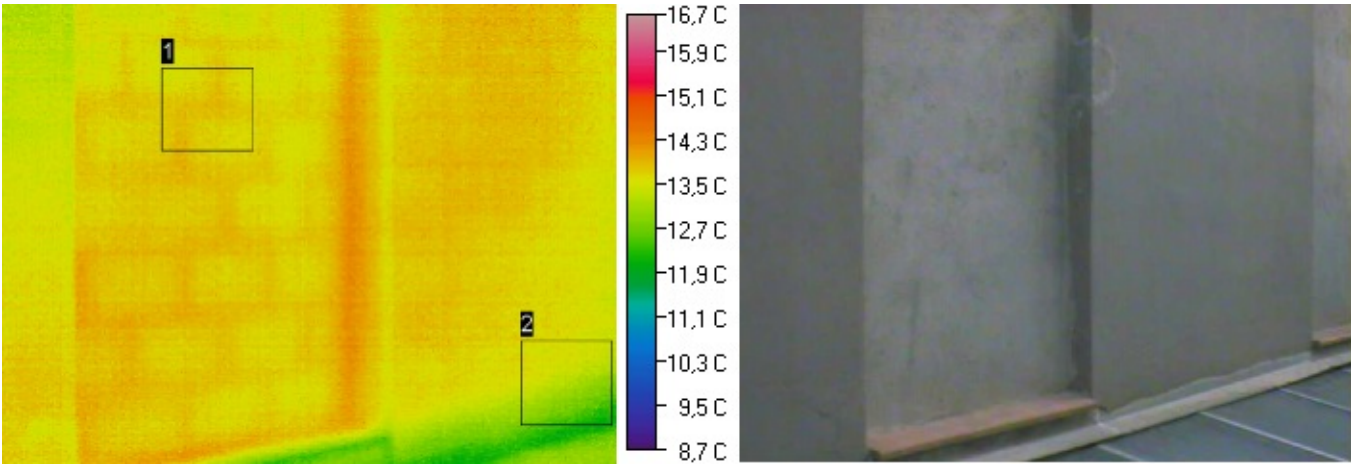
TERMOGRAMA 12:

En aquesta imatge termogràfica es poden observar els maons que conformen un entrant de la paret de façana, els quals no es poden veure a simple vista, ja que l'acabat del tancament es compon d'una capa de morter monocapa. Es dedueix que es tracta d'una finestra tapiada, ja que en la zona inferior de l'element existeix un escopidor. Gràcies als raigs infrarojos podem veure que les juntes entre maons i els brancals de la finestra es troben a una temperatura més elevada (exactament a 14,4 °C), que la resta del tancament i per on es produeixen de forma dèbil pèrdues energètiques (arribem a aquesta conclusió ja que la temperatura interior de l'edifici és de 17 °C i la temperatura exterior ambiental és de 12,2 °C). El pont tèrmic que es detecta entre les juntes de la fàbrica de maó és degut a la manca d'aïllament en el parament de façana; en canvi les pèrdues energètiques que es produeixen pels

L'àrea 2 ens indica la zona inferior del parament en la trobada amb la claraboia que conforma el sostre de la planta soterrani, on la temperatura disminueix notablement ja que es tracta d'un punt fred de l'edifici, on durant el dia l'arbrat del davant produeix ombra i emergeixen humitats. Es tracten d'humitats per condensació, ja que el vapor d'aigua de l'ambient, ha condensat sobre l'exterior del parament. També deduïm que la pluja contribueix en l'aparició d'aquestes humitats, degut a les filtracions que es produeixen en dies plujosos on l'aigua es queda estancada en la trobada d'aquests dos elements.

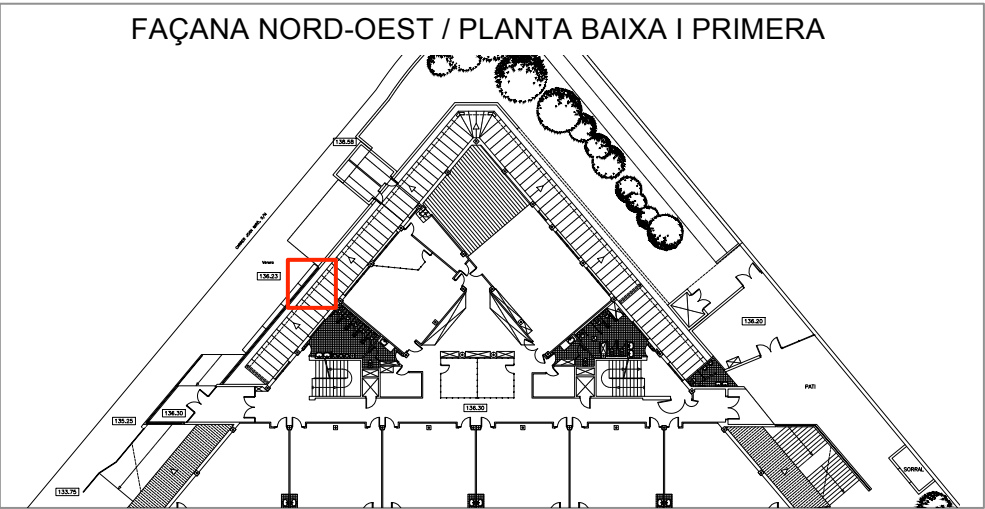
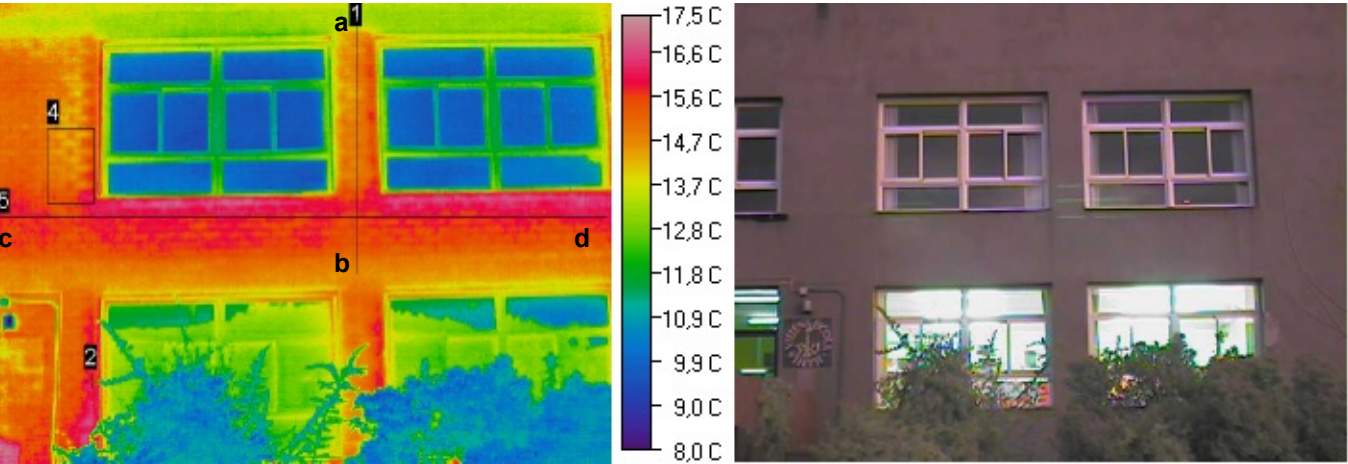
TERMOGRAMA 13:

En aquesta imatge termogràfica es pot observar la situació dels radiadors que es troben ubicats en la part interior de l'edifici, i els quals estan en funcionament. Això ho podem deduir ja que si observem la línia 5, ens mostra una zona de la façana que es troba a elevada temperatura, coincidint exactament amb la situació dels sistemes de calefacció.

L'àrea 4, ens indica la irregularitat de temperatures que es produeix en el mur exterior, i com a partir de la imatge infraroja es poden detectar els maons que conformen la obra de fàbrica de la façana.

En aquest termograma també es poden veure com els perfils de la fusteria estan més freds, i per on no es produeixen pèrdues energètiques, ja que es tracta d'una fusteria metàl·lica amb trencament de pont tèrmic.

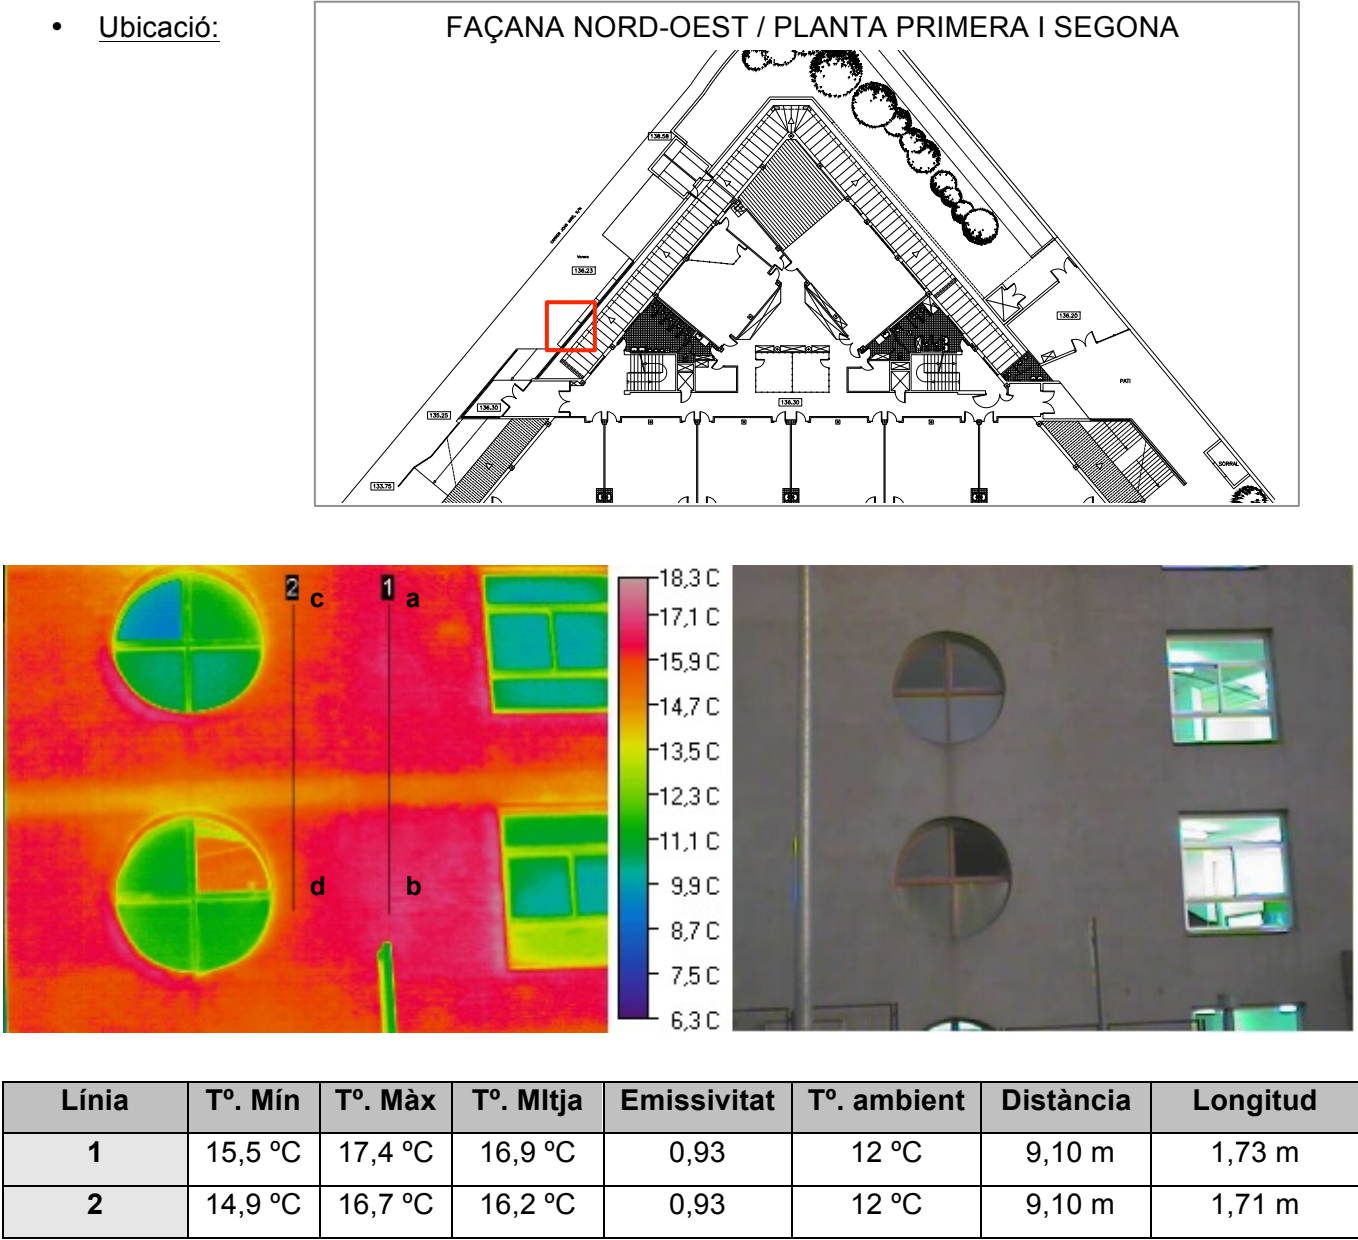
TERMOGRAMA 14:

En aquest termograma es pot visualitzar que la temperatura de la façana Nord-Oest és elevada a causa de la radiació solar absorbida durant les hores de la tarda, en combinació amb els radiadors que es troben encesos en totes les aules d'aquesta façana. En aquesta imatge es detecta el forjat superior de la planta primera, el qual es troba a temperatura inferior que la resta de la façana. Si analitzem les diferents temperatures mesurades amb el psicròmetre, obtenim que la temperatura interior d'aquesta part de l'edifici és de 20 °C, i la temperatura exterior és de 12 °C, mentre que la temperatura del parament és de 17,4 °C en la línia 1. Podem concloure que s'estan produint pèrdues energètiques importants pel parament degut a la manca d'aïllament, i per tant, es tracta d'un pont tèrmic a tenir present. En referència al cantell del forjat, el qual es troba a temperatura inferior, cal mencionar que

també s'estan produint dissipacions energètiques, ja que un cop analitzada la imatge termogràfica observem que la temperatura en aquest punt és de 16,9 °C, mentre que la temperatura exterior és de 12 °C, però de manera més dèbil ja que l'energia calorífica triga més en arribar al cantell del forjat, degut a les diferents seccions dels elements per les quals ha de passar (forjat + façana). A continuació s'exposa un esquema on s'observa el recorregut que ha de realitzar l'energia des de l'interior fins al cantell del forjat, motiu pel qual es troba a temperatura inferior que la resta de la façana, on la secció és més petita. També es presenta un gràfic amb el recorregut de les línies 1 i 2, per poder visualitzar amb claredat el salt tèrmic que es produeix en la façana d'una planta a una altre:

En la imatge digital podem comprovar que existeix un vidre trencat, i amb la imatge infraroja detectem que s'estan produint pèrdues energètiques. Aquest defecte contribueix a reduir els funcionament dels sistemes de calefacció i conseqüentment, a augmentar la demanda energètica. També observem ponts tèrmics per la fusteria de les finestres, ja que tal i com s'ha exposat en la introducció de l'edifici, en aquesta façana trobem fusteria de fusta i PVC sense trencament de pont tèrmic. En relació als vidres, no podem valorar la seva temperatura, ja que existeixen reflexes que dificulten els resultats, però cal destacar que es tracten de vidres senzills de 5 mm de gruix sense càmera. A continuació, s'exposa un histograma corresponent a la imatge infraroja, on s'observen les diferents temperatures que té l'edifici, en relació amb els píxels (temperatura de cadascun dels píxels):

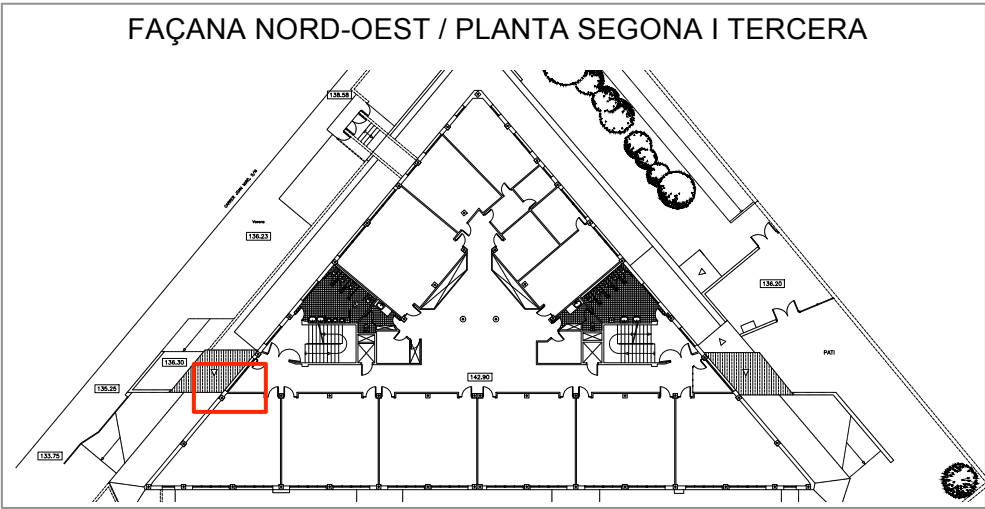
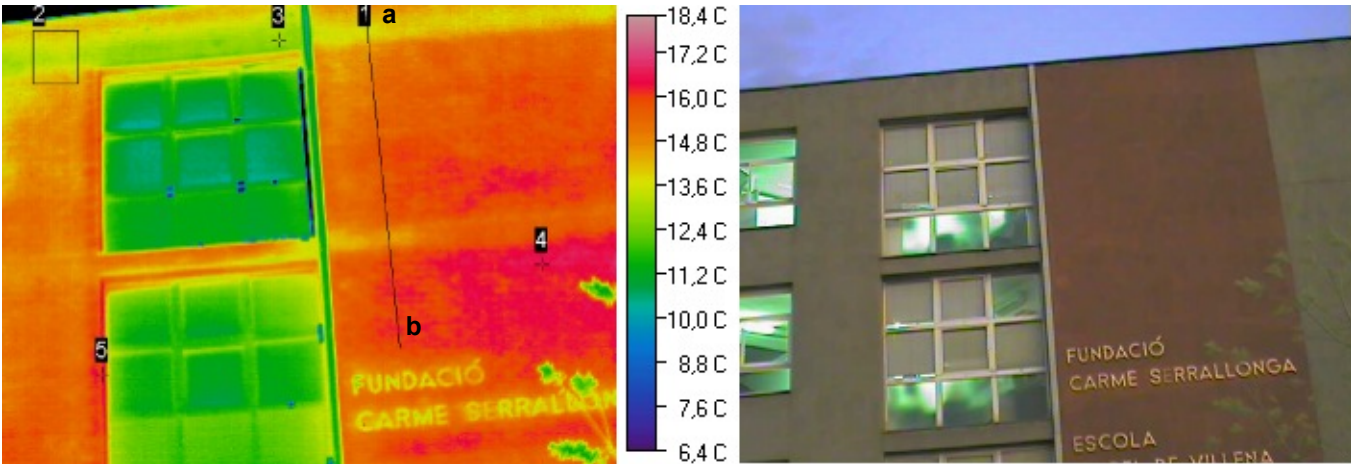
TERMOGRAMA 15:

En aquest termograma referent a una part de la façana Nord-Oest també podem observar irregularitat de temperatures degut a la manca d'aïllament en tot el parament. La línia 1 ens indica que en aquesta zona de la façana també existeix el mateix fet que s'ha analitzat anteriorment, on els cantells dels forjats es troben a menys temperatura que la resta de façana, però per on també s'estan generant pèrdues energètiques.

L'àrea 2 i el punt 3 ens indiquen el cantell del forjat de la coberta, el qual es troba en contacte amb l'exterior, i per aquest motiu té una temperatura inferior a la resta de la façana, però es continuen produint pèrdues energètiques, ja que la temperatura exterior és de 12 °C, mentre que la temperatura en aquests punts és de 13,1 °C.

El punt 4 ens assenyala una part de la façana on la temperatura és màxima, i per on s'estan produint dissipacions d'energia importants. Aquest augment de temperatura és degut a que l'aula interior està destinada al laboratori de ciències naturals on trobem aparells que dissipen calor, i conseqüentment augmenta la temperatura interior de l'aula, deixant entreveure aquest fet en el parament exterior de façana, per on s'està escapant tota la calor interior, degut a l'absència d'aïllament.

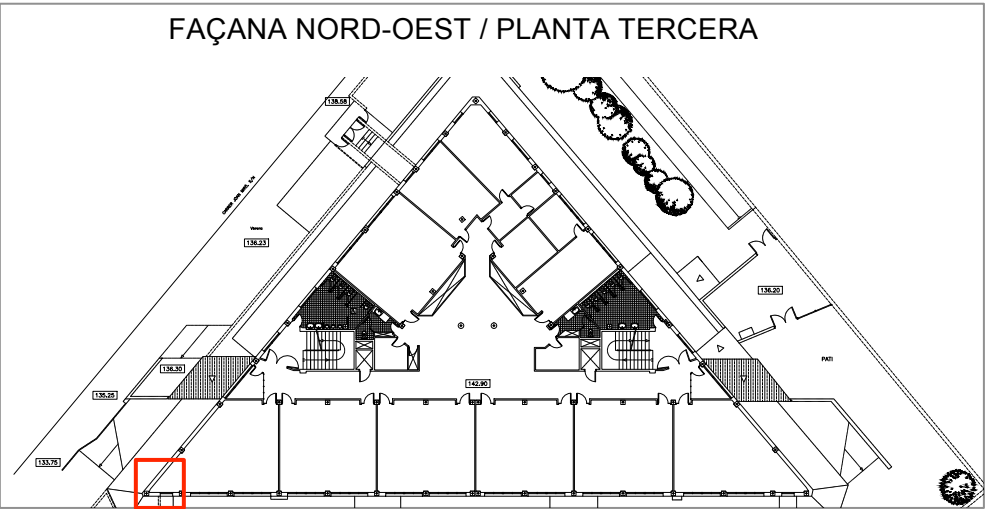
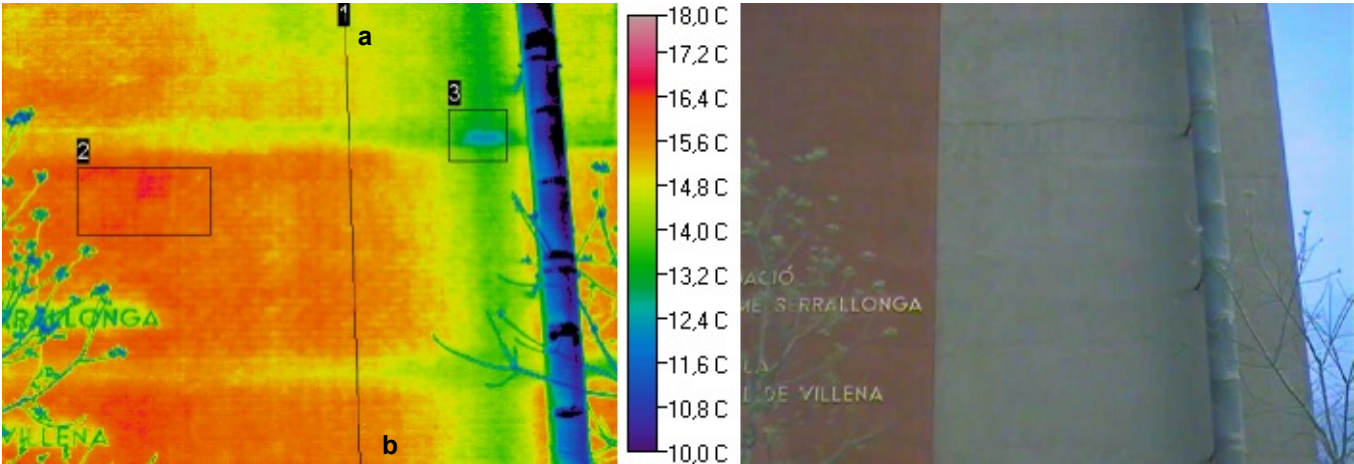
TERMOGRAMA 16:

En aquesta imatge es pot observar clarament el recorregut dels forjats que conformen l'estructura de l'edifici, els quals es troben a menys temperatura que la resta del parament, tal i com hem pogut observar en el termograma anterior. Amb el gràfic de la línia 1 es volen analitzar aquests canvis de temperatura que pateix la façana.

També es pot detectar que la xemeneia de xapa es troba a temperatura més baixa, i genera una ombra al parament vertical, que comporta que aquesta zona ombrejada es trobi a menys temperatura (àrea 3). En referència al parament vertical, aquest es troba a temperatura de 16,3 °C, per on es produeixen pèrdues energètiques per absència d'aïllament tèrmic. Si comparem els termogrames de la façana Sud, amb els termogrames de la façana Nord, podem concloure que en el moment de la presa del termograma s'estaven produint més pèrdues energètiques per la façana Nord.

En l'àrea 2, existeix una zona amb una temperatura més elevada de 17,3 °C, que destaca sobre la temperatura mitja de la paret. Si ens fixem atentament en la imatge, aquesta zona amb més temperatura es troba sota el forjat, i si ens fixem en el forjat inferior, també existeix aquesta àrea amb més temperatura. Es dedueix que es tracta d'un pont tèrmic en la trobada del parament amb el forjat. En cas de que les aules tinguessin cel ras, podríem deduir que es tracta d'un tipus d'instal·lació que discorre per sota del forjat, i que estaria facilitant la pèrdua d'energia, però en aquest cas l'escola no disposa de cel ras a les aules, i per aquest motiu ens centrem en pensar que es tracta d'un pont tèrmic en la trobada del forjat amb el mur de tancament, i que també hem pogut observar en altres termogrames.

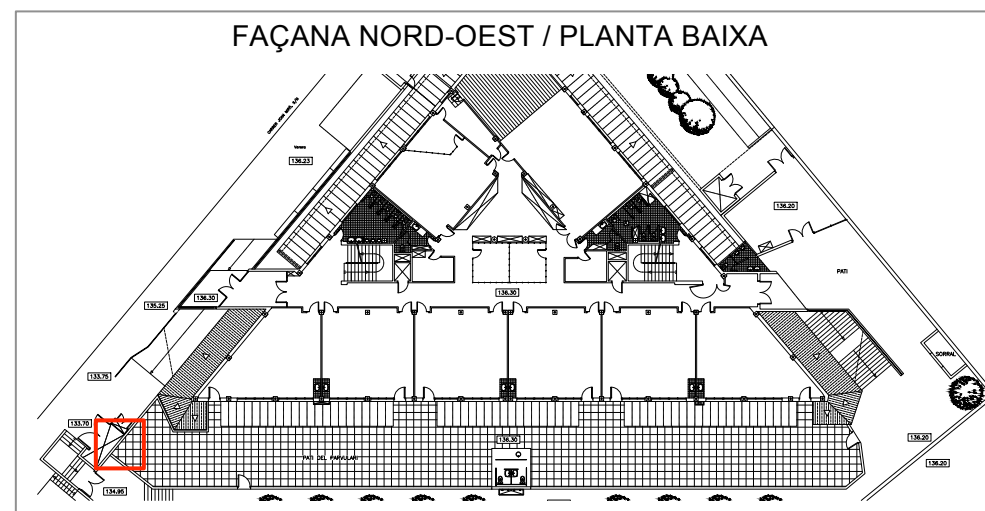
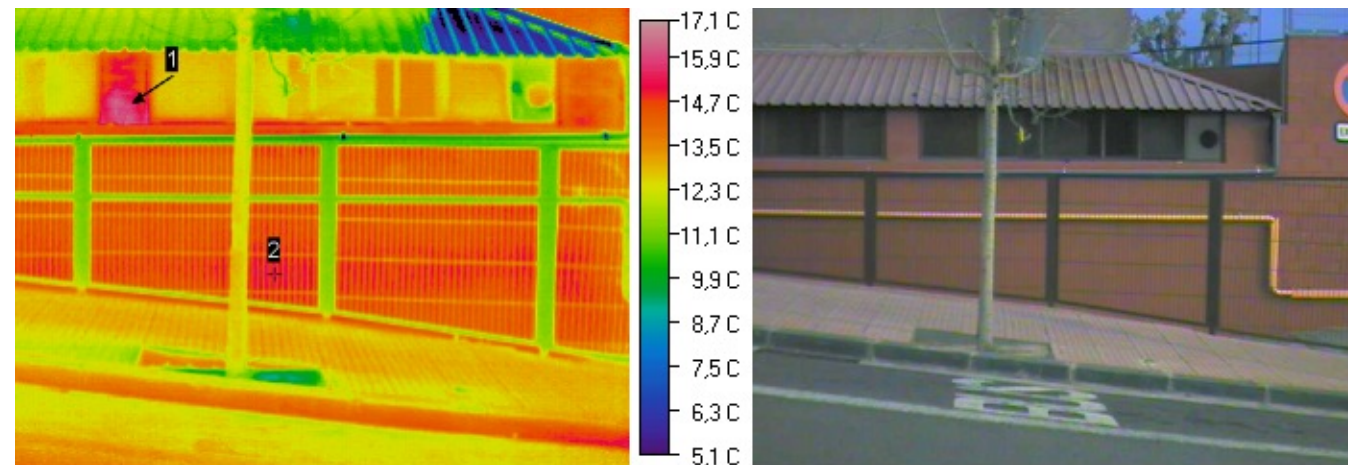
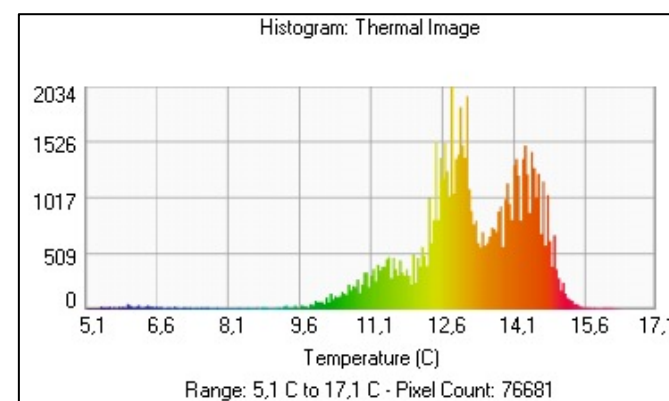
TERMOGRAMA 17:

La imatge termogràfica exposada, fa referència a la zona de maquinària de l'escola. Si observem la part inferior es troba a temperatura elevada, degut a l'acumulació calor que desprèn la maquinaria i que es dissipa cap a l'exterior a través del mur de façana, el qual no està aïllat. La zona amb més temperatura (color vermell inferior), fa referència a la ubicació exacta de les màquines. La fletxa 1, la ens indica la màxima temperatura del termograma, i fa referència a una finestra oberta per on està sortint l'energia interior de la sala de màquines. Si ens fixem en la coberta, es tracta de xapa col·laborant, la qual té una temperatura inferior.

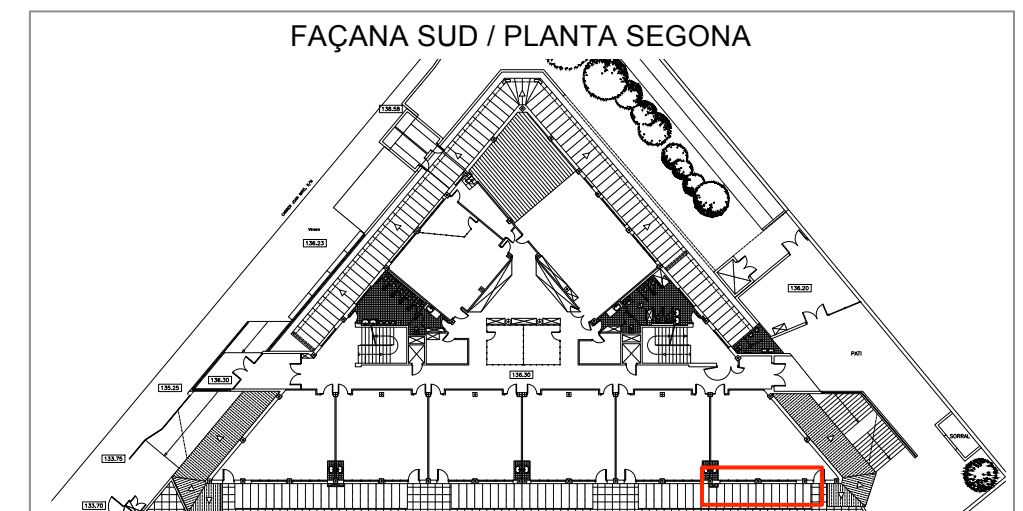
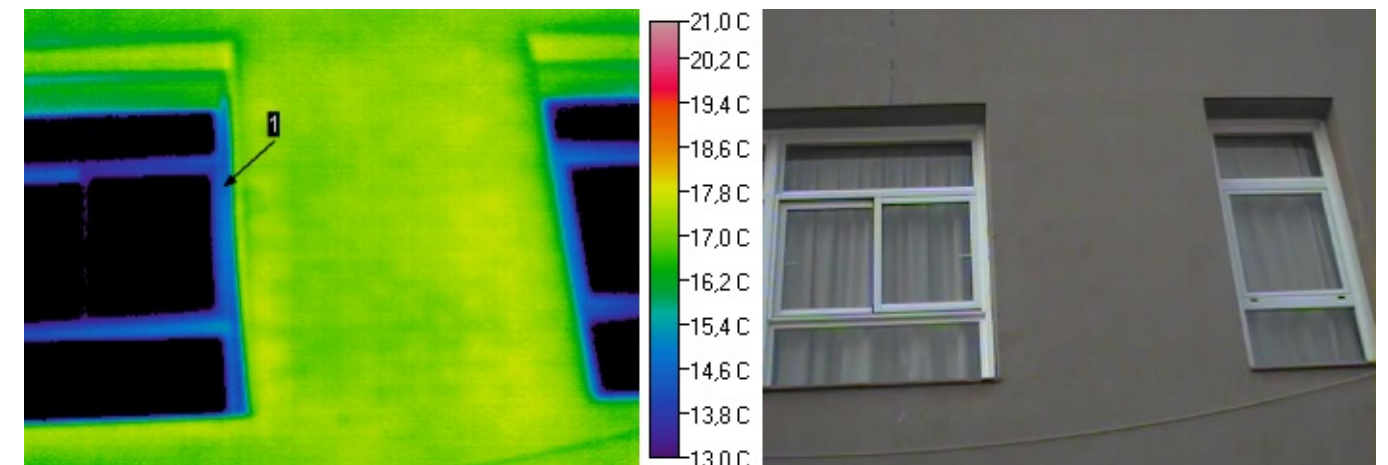
**TERMOGRAMA 18:**

Aquest termograma vol mostrar una part de la façana sud, on es pot observar que la temperatura del parament és estable, els vidres són dobles i els perfils metàl·lics que conformen la fusteria tenen trencament de pont tèrmic, i per tant no es produeixen pèrdues energètiques. Si el sistema de calefacció interior estigués encès, el parament de façana estaria a més temperatura, però tal i com hem pogut observar en imatges anteriors, les pèrdues no es produeixen per les obertures de façana.

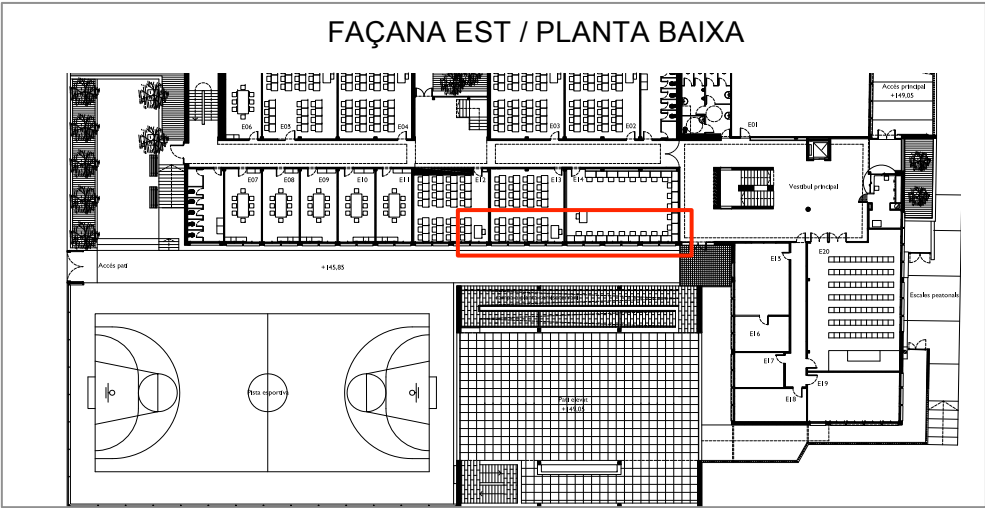
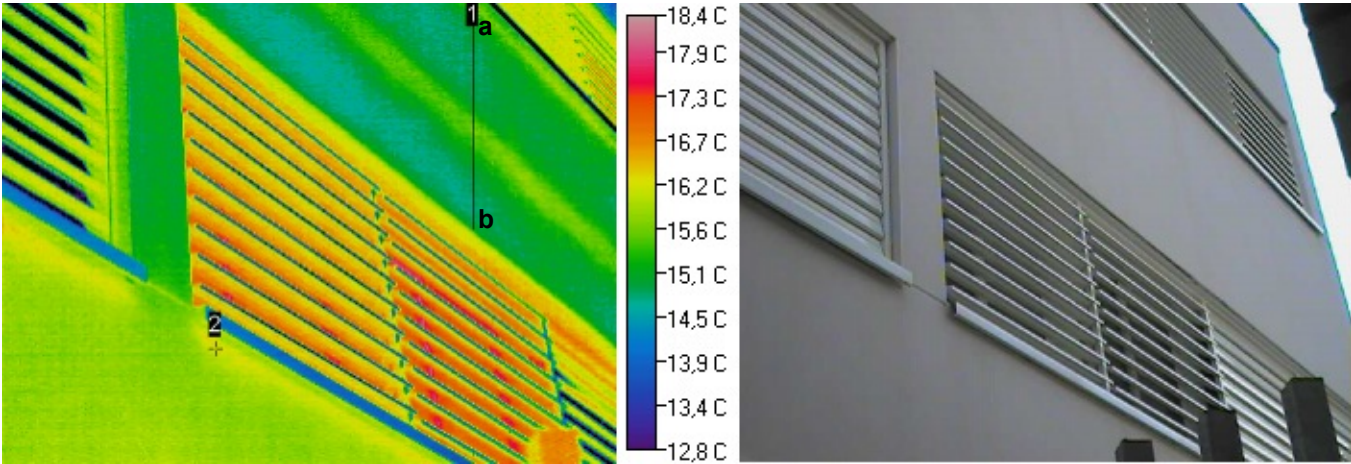
TERMOGRAMA 1:

En el termograma exposat, podem observar una irregularitat en la distribució tèrmica en la superfície de la façana. Es detecta el pas del forjat, el qual es troba a més temperatura, mentre que la zona inferior del forjat es troba a temperatura baixa degut a un excés d'humitat. El front del forjat és una via de sortida de l'energia interior degut a la composició de la façana, el que facilita que es produeixi un pont tèrmic en aquest punt de l'immoble (veure figura 2.1). Aquestes irregularitats de temperatura, són degudes a la manca d'aïllament en el parament de façana. El recorregut de la línia 1 vol demostrar les diferents temperatures que existeixen en aquest mateix element constructiu, verificant l'augment de temperatura coincidint amb el pas del forjat:

En la imatge infraroja, podem comprovar que les finestres estan obertes i per on s'estan produint lleugerament dissipacions de calor interior. A continuació, s'exposa un histograma corresponent a la imatge infraroja, on s'observen les diferents temperatures que té l'edifici, en relació amb els píxels (temperatura de cadascun dels píxels):

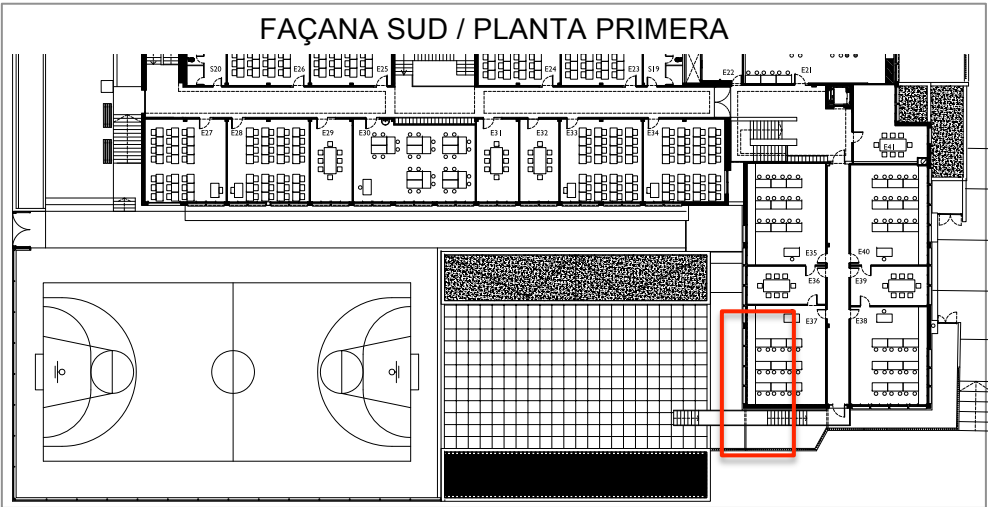
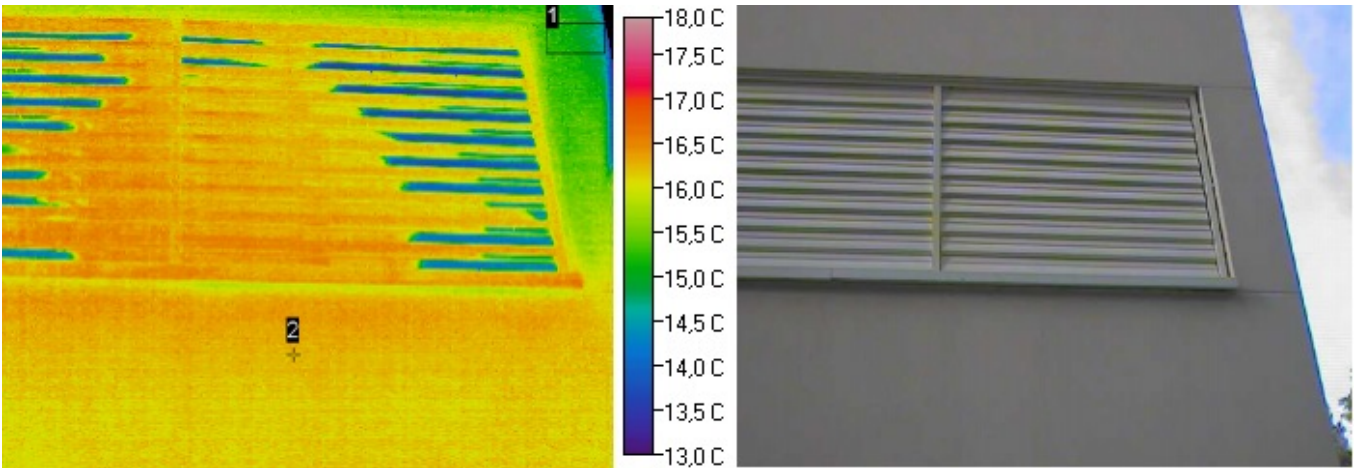
TERMOGRAMA 2:

Aquesta imatge ens dona informació de les diferents temperatures que existeixen en aquesta part de la façana. L'àrea 1 assenyalava la cantonada de l'edifici de la façana Sud amb la façana Est, la qual es troba a menys temperatura que el punt 2. Aquesta disminució de temperatura es deu a un excés d'humitat retinguda en el parament, ja que es tracta d'un punt fred de l'edifici. Aquesta paret al no estar aïllada tèrmicament, permet que la humitat ambient de l'interior de l'edifici passi a estat líquid formant aigua. A més l'aire calent admet més humitat en forma de vapor que l'aire fred, per tant una incorrecta regulació de la calefacció amb variacions brusques de temperatura implica problemes de condensació en parets i finestres, com podem observar en aquest cas.

En referència a la finestra, no podem extreure conclusions fiables, ja que com podem observar existeixen reflexes exteriors que alteren el resultat final.

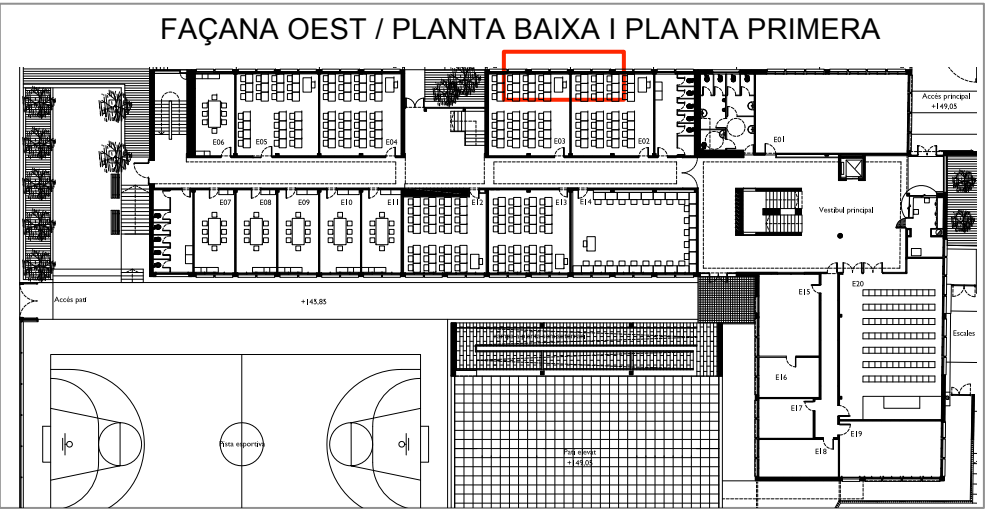
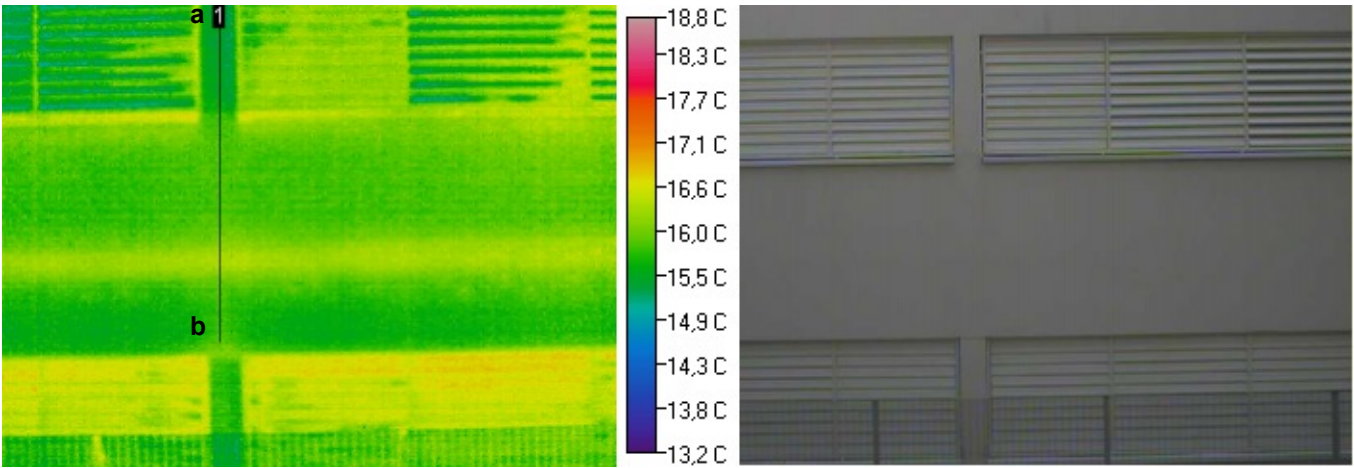
TERMOGRAMA 3:

Aquest termograma correspon a la planta baixa i a la planta primera de la façana Oest. Mentre que a la imatge digital no es pot detectar la situació del forjat, en la imatge infraroja podem identificar el recorregut del mateix, ja que es troba a més temperatura que la resta de la façana. No s'observa una gran diferència de temperatura entre forjat i parament, ja que la temperatura interior de l'edifici i l'exterior estan molt equilibrades. Això és degut, a que la presa del termograma es va realitzar al mes de Maig, i no estaven en funcionament els sistemes de calefacció o aire condicionat, que ens puguin ajudar a detectar pèrdues energètiques per la diferència de temperatura entre interior i exterior. Tot i això, la temperatura interior és lleugerament superior que l'exterior i ens deixa entreveure aquest pont tèrmic en la façana, que es produeix degut a la deficient solució constructiva de la façana (veure figura 2.5).

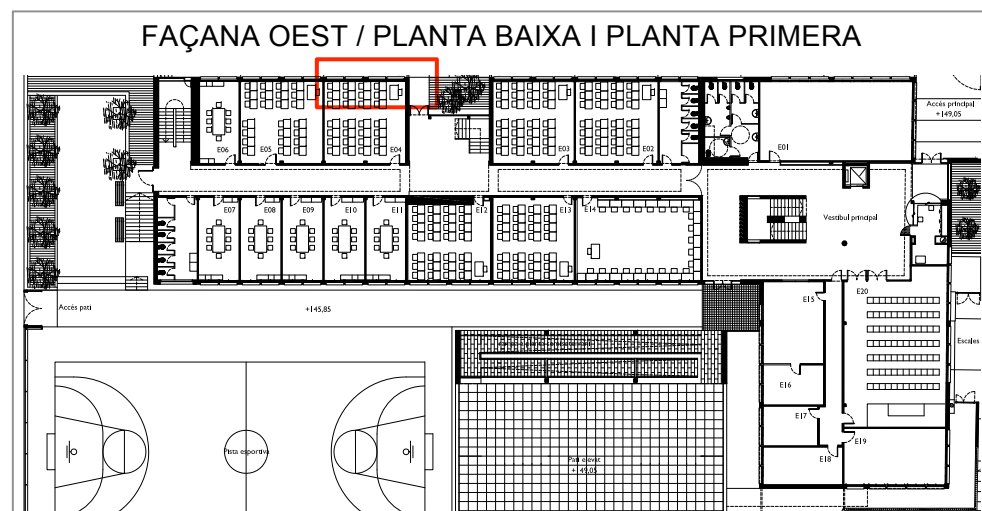
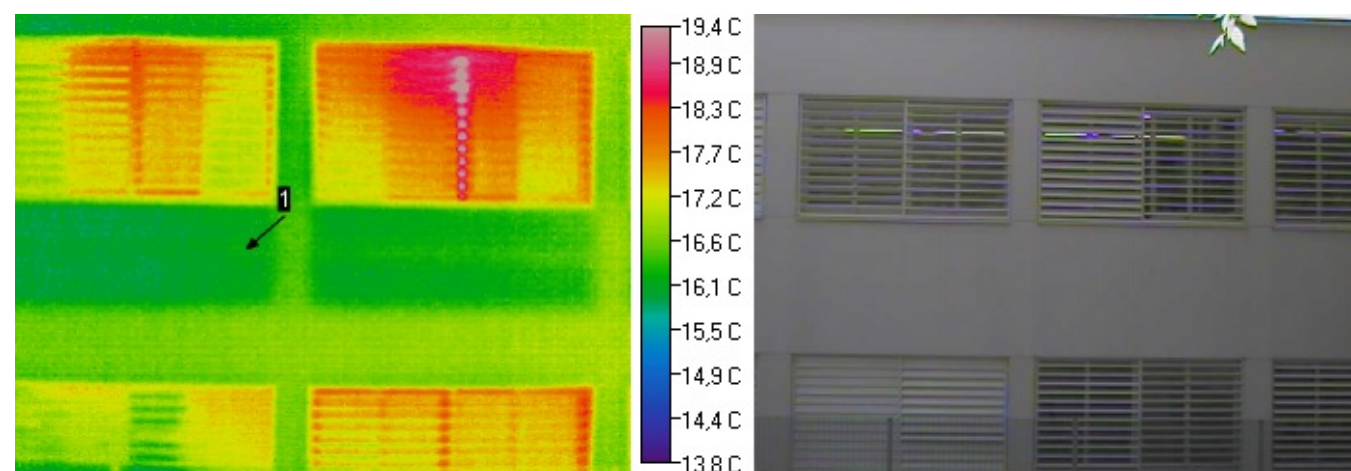
TERMOGRAMA 4:

Aquests termogrames pertanyen a la façana Oest de l'edifici. La fletxa 1, ens indica una zona a baixa temperatura que es troba en la part inferior de les finestres. Suposem que antigament les finestres tenien dimensions més grans, i amb la reforma realitzada l'any 2004, es va disminuir la grandària de les mateixes, deixant entreveure a partir dels raigs infrarojos, que es tracta d'una part que trenca la continuïtat de la façana, ja que s'ha afegit material per tancar part del buit, i es genera un punt fred en la façana Oest.

En referència a les finestres, no podem extreure conclusions fiables, ja que es reflecteix tant l'ambient interior com l'exterior. Tot i això, podem constatar que la finestra superior esquerra, està lleugerament oberta i deixa escapar aire interior.

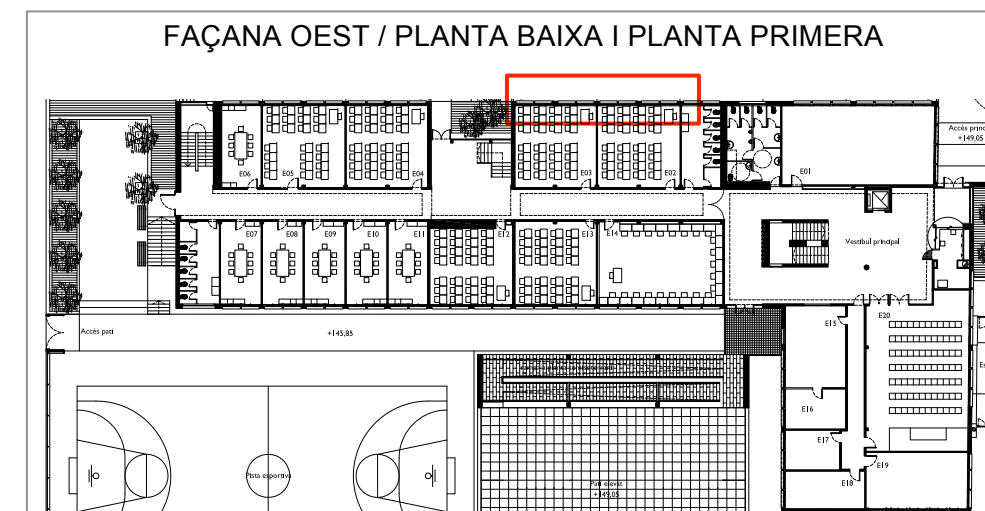
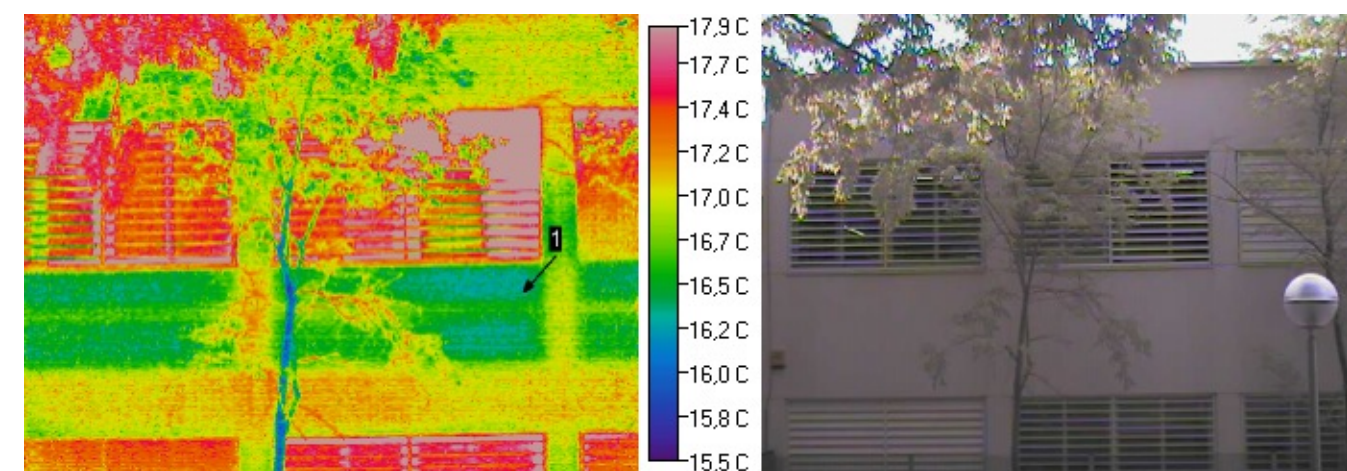
TERMOGRAMA 5:

En aquest termograma es pot observar, que la reducció dels buits de les finestres es va realitzar en totes les finestres de la planta primera de la façana Oest, i que conseqüentment, aquestes parts afegides de canvi de material, són un punt humit i es troben a menys temperatura que la resta de la façana. L'aire calent admet més humitat en forma de vapor que l'aire fred, per tant una incorrecta regulació de la calefacció amb variacions brusques de temperatura implica problemes de condensació en punts dèbils, com en aquest cas la zona inferior de les finestres.

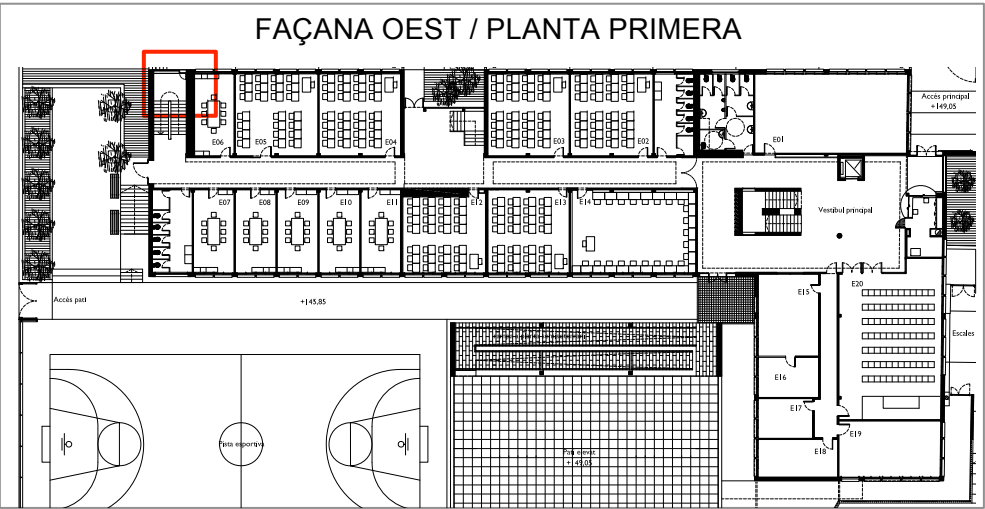
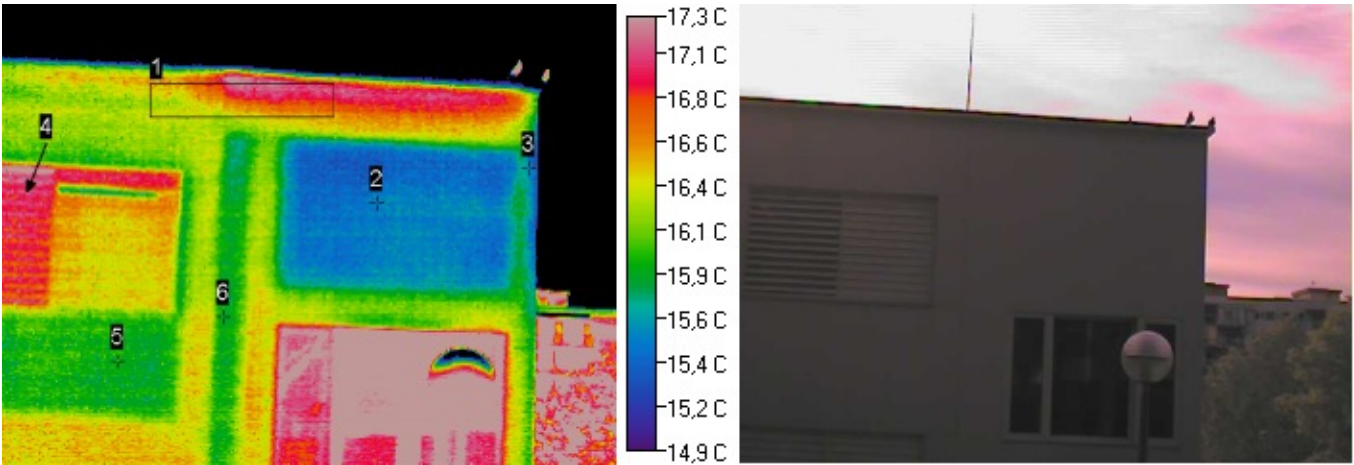
TERMOGRAMA 6:

L'anàlisi termogràfic d'aquesta part de l'edifici, ens dona molta informació que a simple vista i/o en la imatge digital no podem detectar, i que afecten energèticament a l'edifici. L'àrea 1 ens mostra la part

El punt 5, ens mostra la mateixa situació dels termogrames anteriors 4 i 5, un excés d'humitat retinguda en la part inferior de les finestres de la cara Oest de l'edifici. Aquest fenomen existeix, ja que es tracten de finestres les quals s'han reduït les seves dimensions en la reforma del 2004, i a la part afegida es produeix humitat per condensació (veure figura 2.7).

En referència al punt 6, podem comprovar que ens indica una secció vertical de la façana, que es troba a temperatura baixa, aproximadament a la mateixa temperatura que el punt 5. Si observem la imatge digital aquesta zona més humida no es detecta. Segons la imatge infraroja, deduïm que es tracta d'un element constructiu, com pot ser un pilar que conforma l'estructura de l'edifici.

Fent esment de la finestra inferior, la qual es troba a temperatura molt elevada, cal destacar que no es pot extreure una conclusió fiable, ja que durant la presa del termograma, s'estaven produint reflexions de l'interior i de l'exterior de l'edifici.
